「集集大地震後環境與歷史遺跡之變異調查」 暨「電子文化與自然資源地圖」之研究

內政部營建署玉山國家公園管理處委託研究報告

委託單位：內政部營建署玉山國家公園管理處

研究單位：中央研究院計算中心

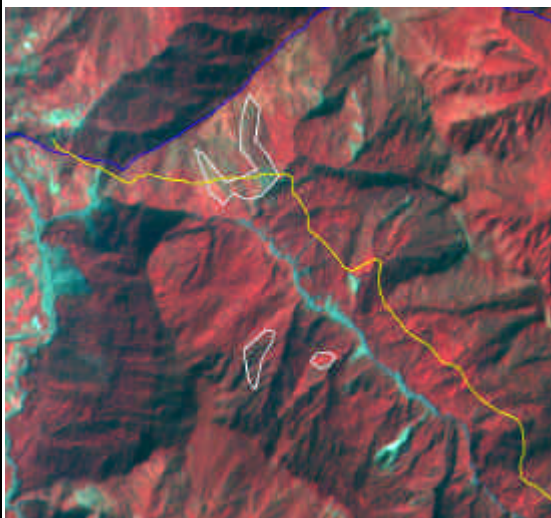
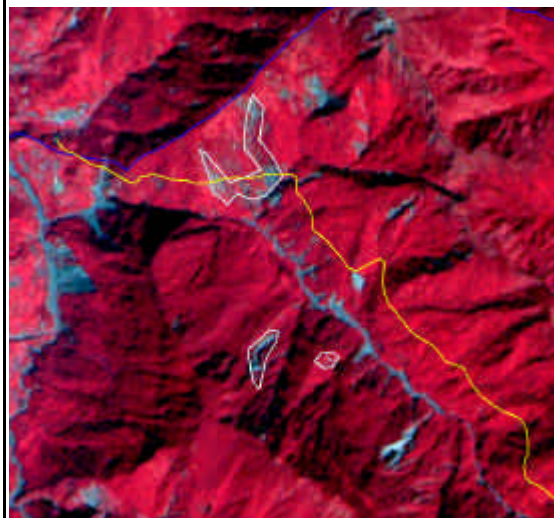
表 3.6 裸露地 A、B 描述表

位置：陳有蘭溪兩岸	坡度：大於 55%
面積：A 約 37.3 公頃、B 約 13.9 公頃	地震前土地覆蓋狀況：舊崩場地與植生
描述：A、B 兩崩場地分屬陳有蘭溪兩岸，A 崩場地原本就已崩塌，地震後崩塌面積則更加擴大，阻斷東埔往玉山主峰的日據八通關越嶺道。B 崩場地原本多為植生，清八通關古道正通過此一位置，需進一步調查受損狀況。

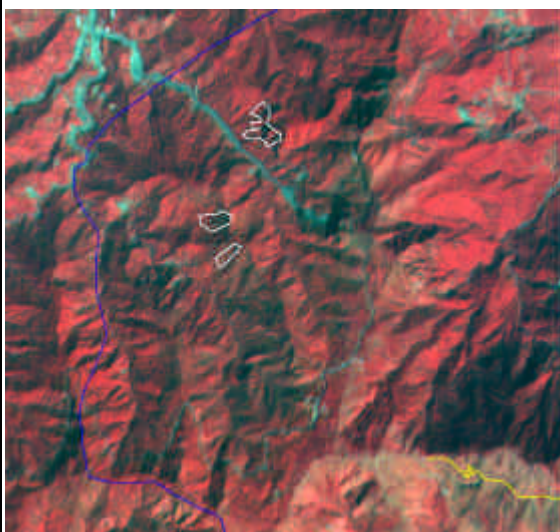
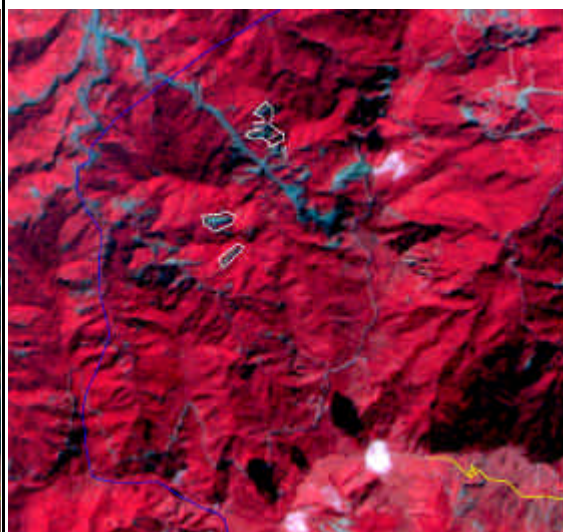
表 3.7 裸露地 C、D 描述表

位置：東埔山以西，新中橫公路下方	坡度：大於 55%
面積：C 約 13.1 公頃、D 約 11.8 公頃	地震前土地覆蓋狀況：植生
描述：此兩各崩塌地位於新中橫公路下方，分屬出水溪左、右兩岸，在地震之前地表都是屬於植生覆蓋狀態，所以是地震直接造成的新崩塌地。

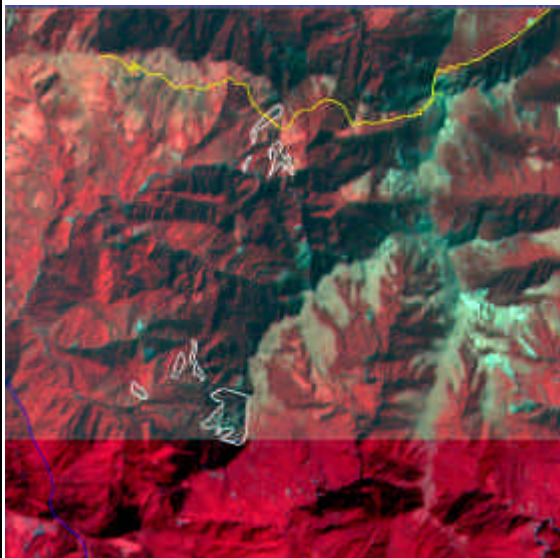
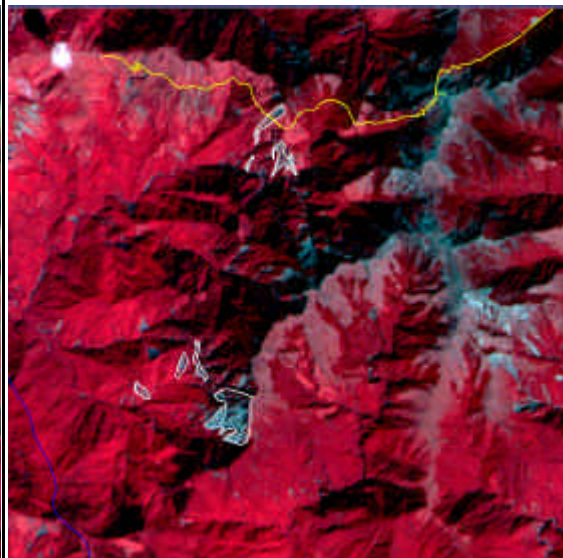
表 3.8 裸露地 E、F 描述表

位置：玉山主峰西南方	坡度：大於 55%
面積：E 約 18.3 公頃、F 約 56.9 公頃	地震前土地覆蓋狀況：崩塌地及草生地
描述：E、F 兩崩塌地主要在南北向的玉山山脊線西方接近稜線的地方發生崩塌，原先都已存在崩塌現象，地震後崩塌面積則更加擴大。其中 E 崩塌地，阻斷塔塔加往玉山主峰的玉山主線步道，需額外留意該崩塌地是否持續發展。

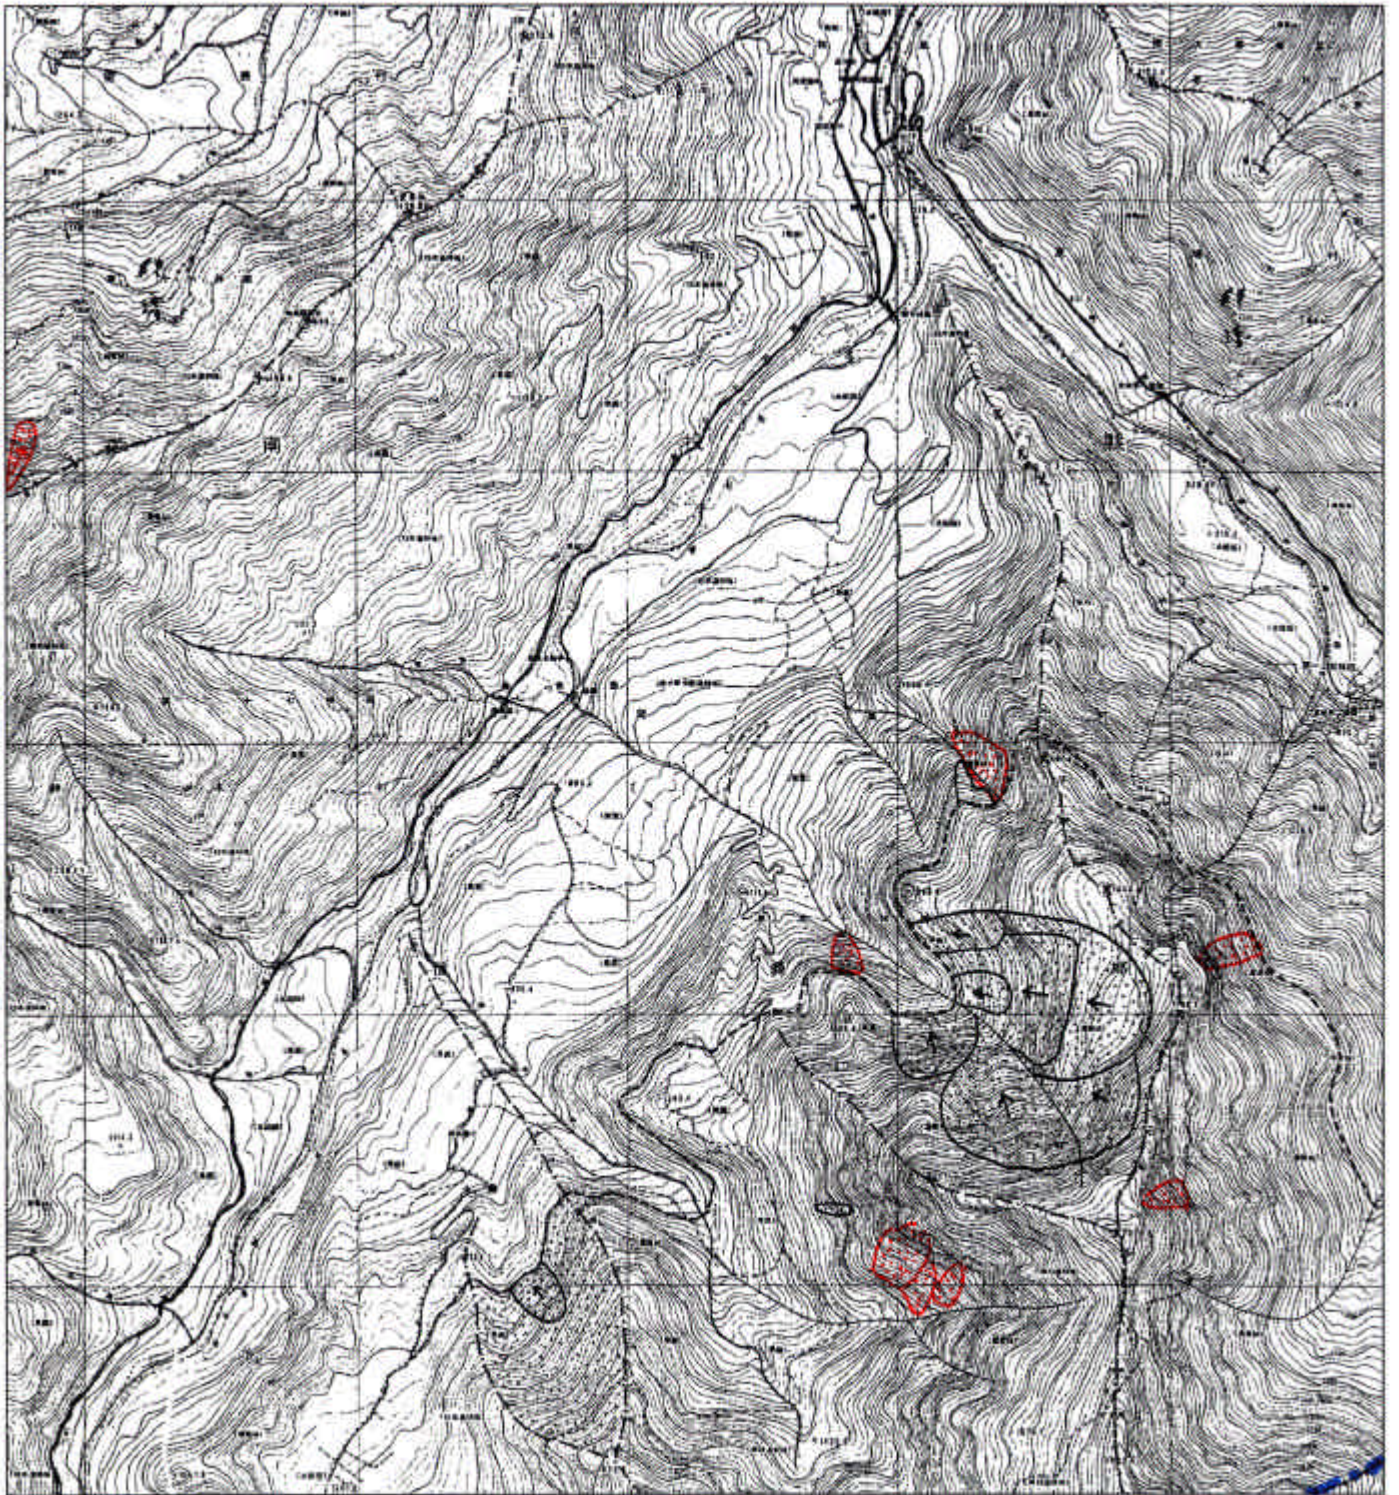
圖 3.7 和社幅崩塌地分析圖

- a、 本幅僅其南端約四分之一面積屬於國家公園範圍。
- b、 本區新的崩塌地很多，分散於不同的坡單元上但個別面積不大，新崩塌地多出現於陡峭的坡地以及集水區上游坡地。
- c、 東埔以南，在陳有蘭溪右岸上有日據八通關越嶺古道（標註 A）通過，亦為國家公園由東埔到玉山主峰的主要步道，而此段步道有極活動的土石崩移現象發生，特別是在父子斷崖及雲龍瀑布附近，崩塌地直接穿過步道，且皆持續運動之趨勢，實為高度危險路段。主要由於該斷面為沙里仙溪斷層通過之區域，因此岩質破碎，且地殼活動頻繁。
- d、 而在東埔一鄰以南與陳有蘭溪左岸為，清朝八通關古道及遺址所在地點（標註 B），目前在這個區域內都發生了大範圍的崩塌現象，由於清朝八通關古道屬於法定一級古蹟，應進一步地進行地面勘查，以瞭解受災狀況。

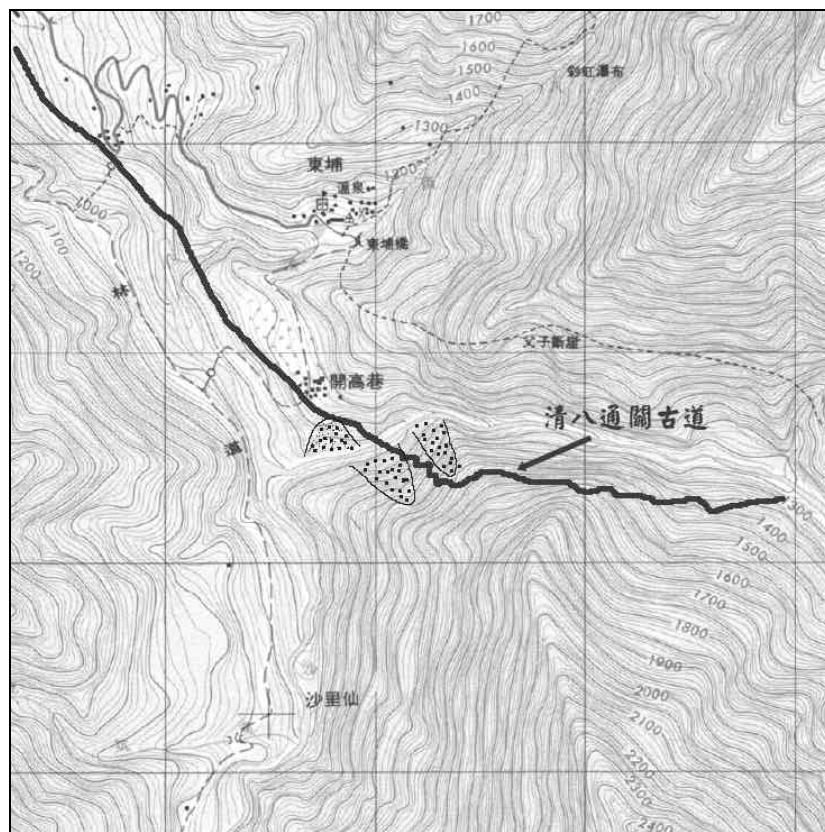
圖 5.1 清八通關古道西段（東埔至關高段）位置圖

現在狀況：此段由於該斷面為沙里仙溪斷層通過之區域，岩質破碎，且地殼活動頻繁，因此屬於極不穩定之狀態。古道由陳有蘭溪之字形上切的路段，亦即陳有蘭溪支流的南岸邊坡上，崩塌地面積持續地擴大，九二一地震更加速其崩塌速率，對比於 1987 年楊南郡的調查記錄，目前崩場地已經破壞此段古道之路基。至於由海拔高度 1300 公尺處下切至樂樂溫泉段，亦有新增崩塌狀況，礙於觀察視角，無法詳細描繪其範圍，需更進一步使用航空照片進行判釋。可進一步參考照片 27 及 29。

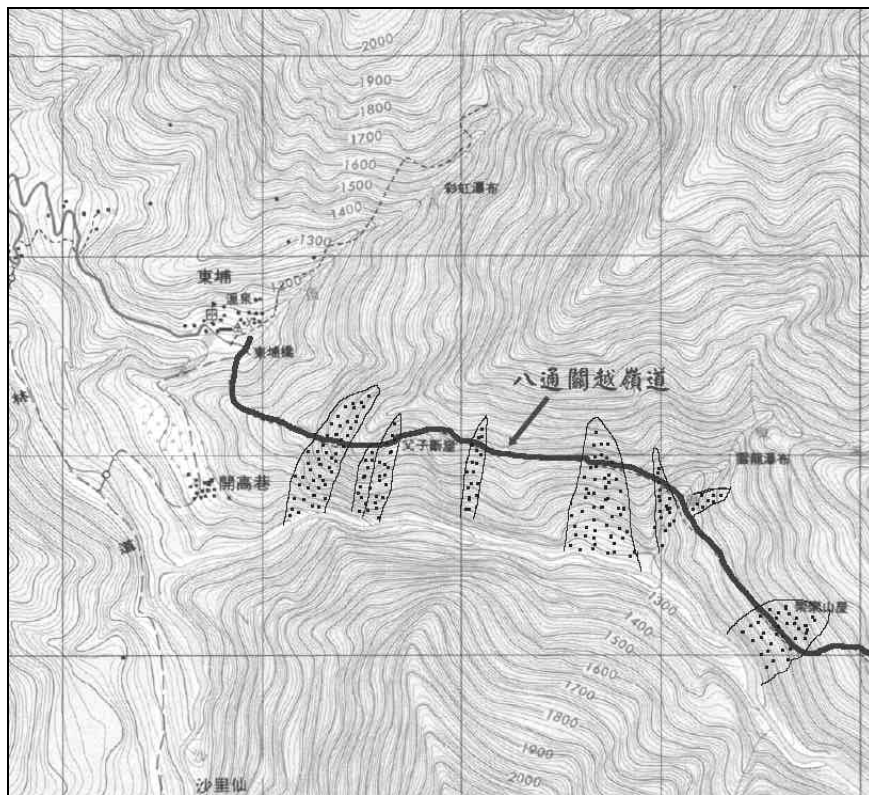
圖 5.2 日八通關越嶺道西段（東埔至關高段）位置圖

現在狀況：此段由於該斷面為沙里仙溪斷層通過之區域，岩質破碎，且地殼活動頻繁，因此屬於極不穩定之狀態。本路段原本即為著名的父子斷崖所在，其餘崩塌主要出現於陡峭的坡面，以及溪溝上方與兩側的邊坡，如雲龍瀑布附近。既有的斷崖及崩塌地，因為九二一地震的強震產生更加劇烈的落石現象，使得日八通關越嶺道柔腸寸斷，路基流失嚴重，且上方崩塌仍未穩固，隨時有再度崩落的可能。目前一般登山者已經無法徒手通行，玉管處因此加以封閉至今。可進一步參考照片 21~26。

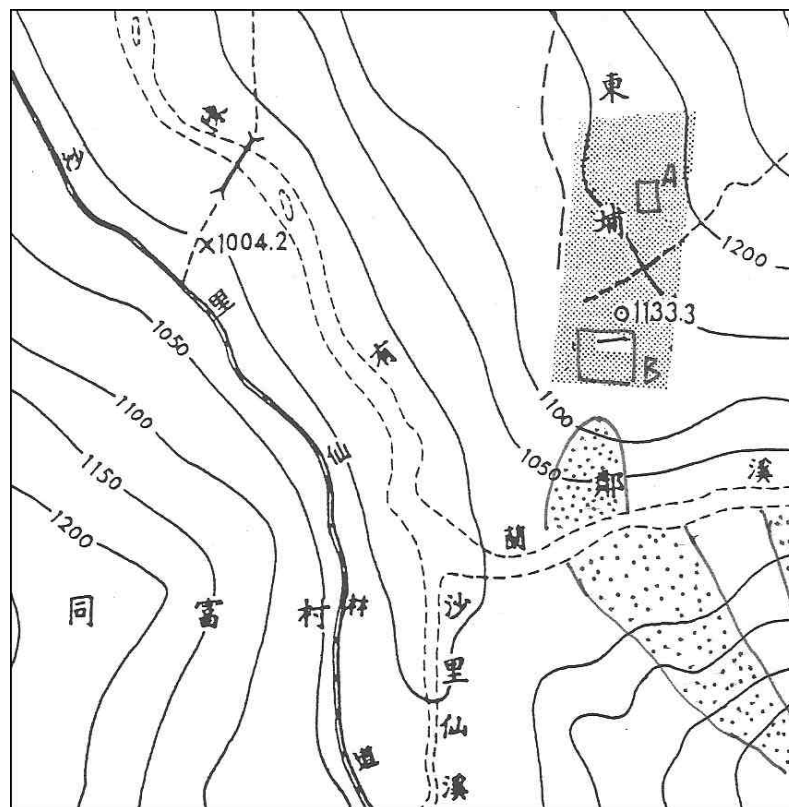
圖 5.3 清代營盤址遺址（東埔一鄰）位置圖

現在狀況：所在位置可參考圖 5.3 上標示 A 處。高有德曾在此考古遺址上挖掘到打製石器及各式陶片，推測為史前或先史時期文化，本區並未受九二一地震之影響，但目前當地居民在該空地堆置物品以及停置車輛，部分遺址應已遭受破壞。

現在狀況：此遺址為清代八通關古道上一個重要的營盤址，是掌管當時進出八通關古道的關口，堪稱十分具規模的一個營盤址，目前營盤址基地上的駁坎仍十分清楚，營盤址上方由原本的茶園改為種植各式經濟性蔬菜、水果，調查當時以種植蕃茄為主。因為種植上施做作的需要，部分的營盤址已遭到人為的破壞，當地居民會在將地面上的礫石堆棄於走道旁，在這些礫石堆中仍可以發現大量的陶片及青花磁片。目前遺址的南邊，即陳有蘭溪與沙里仙溪交匯口上 200 公尺處，存有活動崩場地，根據當地居民轉述，此一崩場地在九二一地震發生後有崩塌面積擴大情形發生，由現場觀察，遺址的南面因為該滑坡的崩陷已經有地層下陷以及滑動現象，往後再度發生大型的天然災害，勢必將威脅此遺址的完整性，值得玉管處進一步地長期關注。

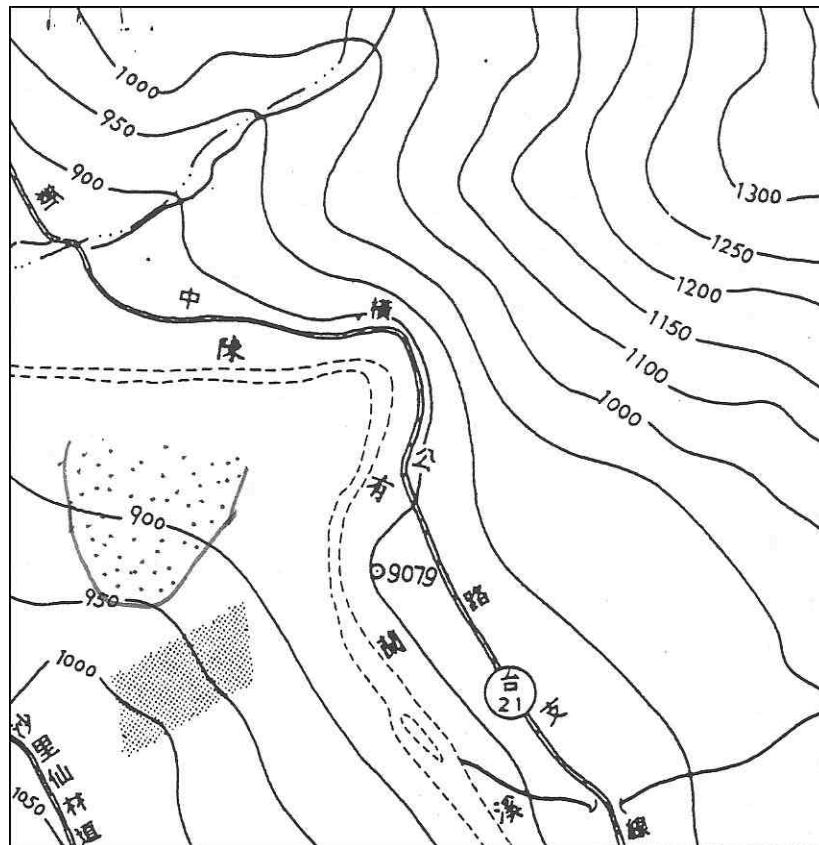
圖 5.4 SaiKu(SK)考古遺址位置圖

現在狀況：此遺址在新中橫公路上即可以觀察得到，如照片 39，目前該地點茶園種植，被為地震之影響，值得注意的是在河階地的北面，因為陳有蘭溪沖刷造成崩塌，未來有危及該遺址之可能。

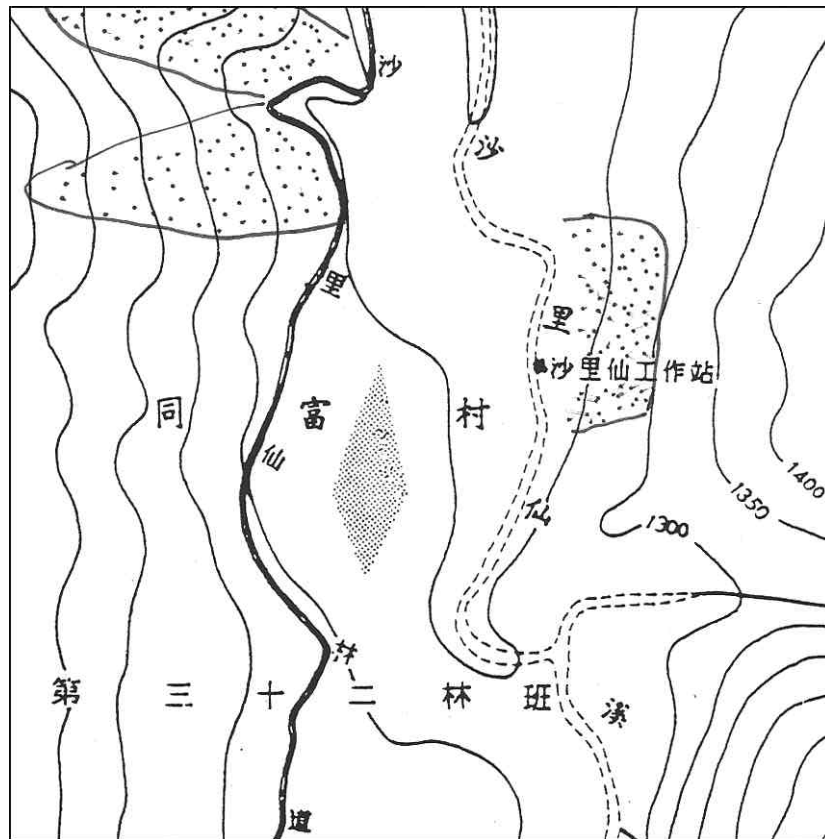
圖 5.7 屋不那爾(UBNE)考古遺址位置圖

現在狀況：此遺址在沙里仙林道上即可以觀察得到，如照片 38，目前該地點灌木林生長，並未受地震之影響。值得注意的是此區在沙里仙林道及沙里仙溪河道旁，都有大型崩塌地發生，區域地質環境應屬不穩定狀態。
