「集集大地震後環境與歷史遺跡之變異調查」 暨「電子文化與自然資源地圖」之研究

內政部營建署玉山國家公園管理處委託研究報告

委託單位：內政部營建署玉山國家公園管理處

研究單位：中央研究院計算中心

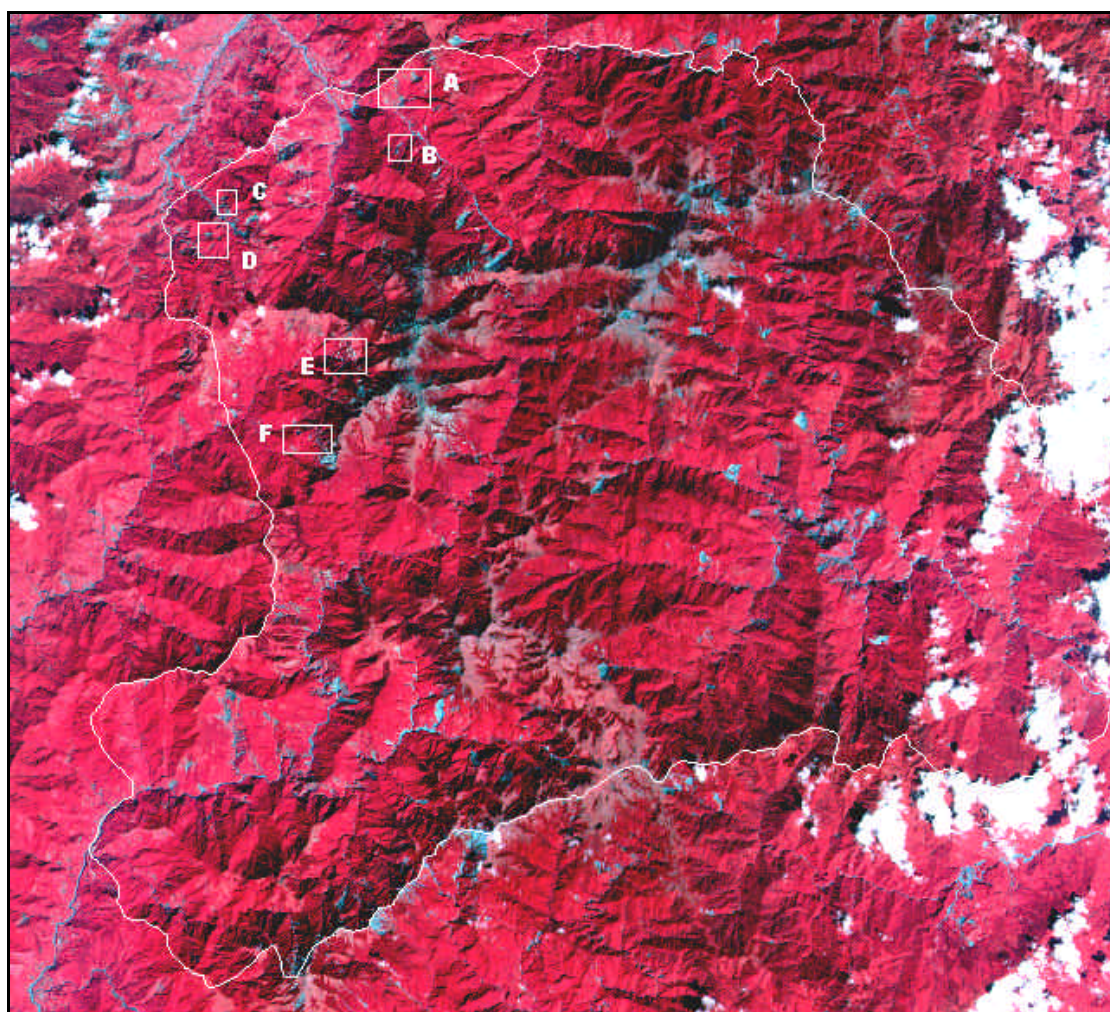
圖 3.4 九二一地震後衛星影像判釋出主要新增裸露地索引圖

表 3.5 主要新增裸露地資料表

編號	位置	崩塌面積	崩塌類型
A	陳有蘭溪右岸，雲龍瀑布旁，崩塌地阻斷日據八通關古道。	約 37.3 公頃	舊崩塌地擴張
B	陳有蘭溪左岸，樂樂溫泉上方 250 公尺處。	約 13.9 公頃	新崩塌地
C	東埔山西北方 3 公里處坡地上，出水溪右岸。	約 13.1 公頃	新崩塌地
D	東埔山西方 2.5 公里處坡地上，出水溪左岸。	約 11.8 公頃	新崩塌地
E	玉山西南方 3 公里處坡地，楠梓仙溪右岸，崩塌地阻斷塔塔加往玉山主峰步道。	約 18.3 公頃	舊崩塌地擴張
F	南玉山西南方 800 公尺處，位於南玉山稜線左右兩側。	約 56.9 公頃	舊崩塌地擴張

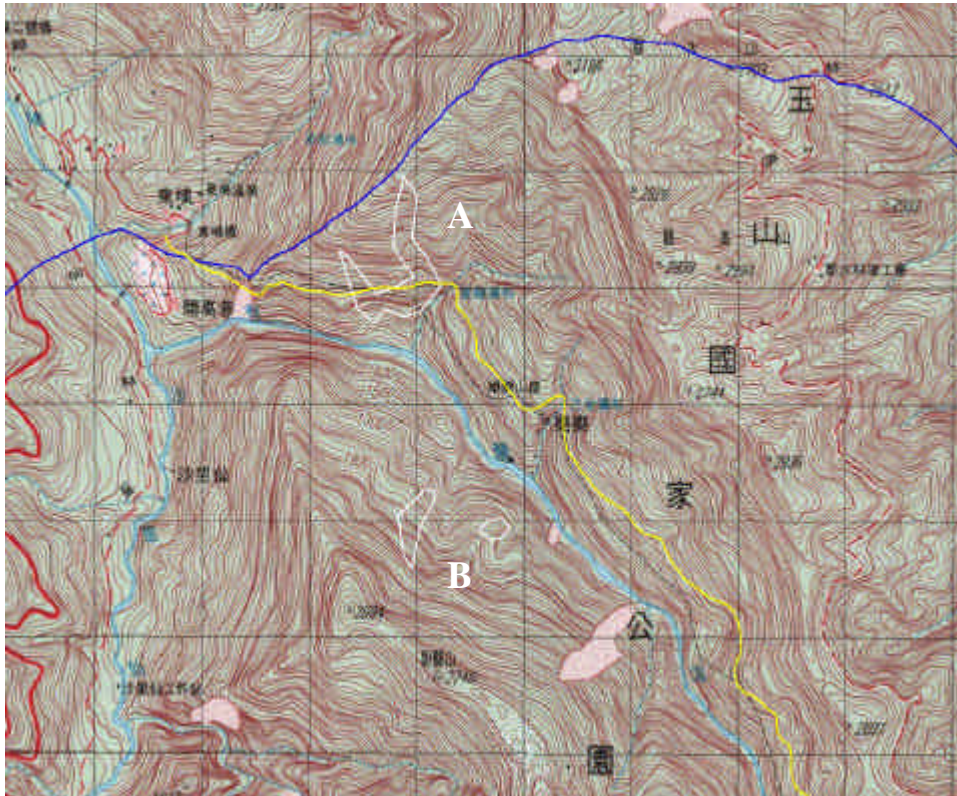
表 3.6 裸露地 A、B 描述表

位置：陳有蘭溪兩岸	坡度：大於 55%
面積：A 約 37.3 公頃、B 約 13.9 公頃	地震前土地覆蓋狀況：舊崩場地與植生
描述：A、B 兩崩場地分屬陳有蘭溪兩岸，A 崩場地原本就已崩塌，地震後崩塌面積則更加擴大，阻斷東埔往玉山主峰的日據八通關越嶺道。B 崩場地原本多為植生，清八通關古道正通過此一位置，需進一步調查受損狀況。

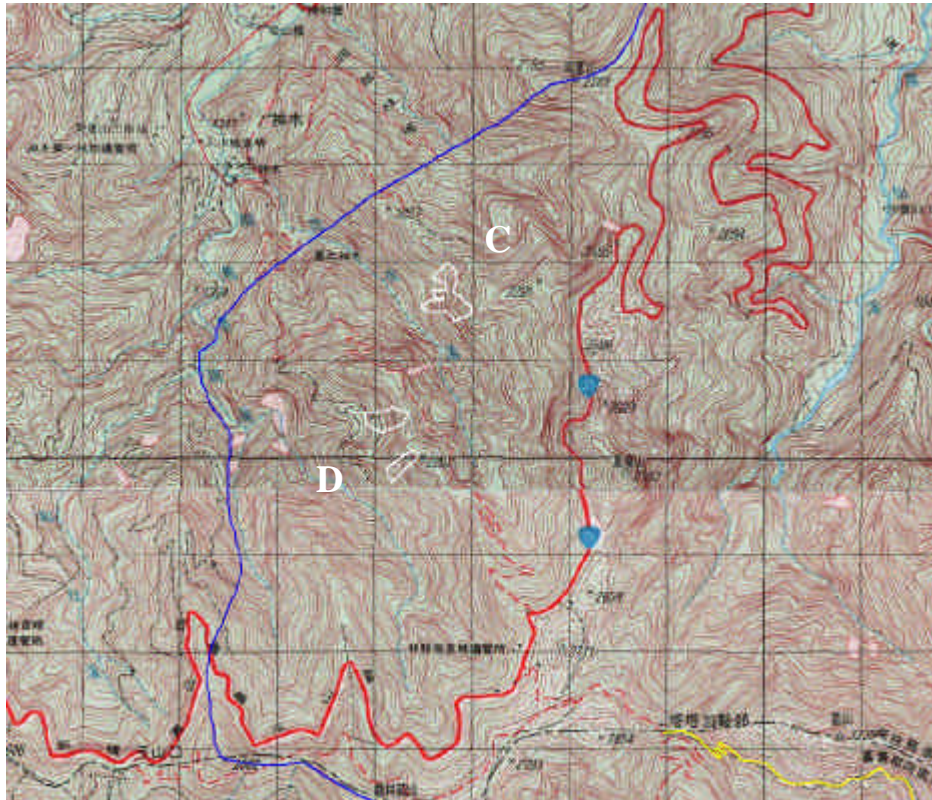
表 3.7 裸露地 C、D 描述表

位置：東埔山以西，新中橫公路下方	坡度：大於 55%
面積：C 約 13.1 公頃、D 約 11.8 公頃	地震前土地覆蓋狀況：植生
描述：此兩各崩塌地位於新中橫公路下方，分屬出水溪左、右兩岸，在地震之前地表都是屬於植生覆蓋狀態，所以是地震直接造成的新崩塌地。

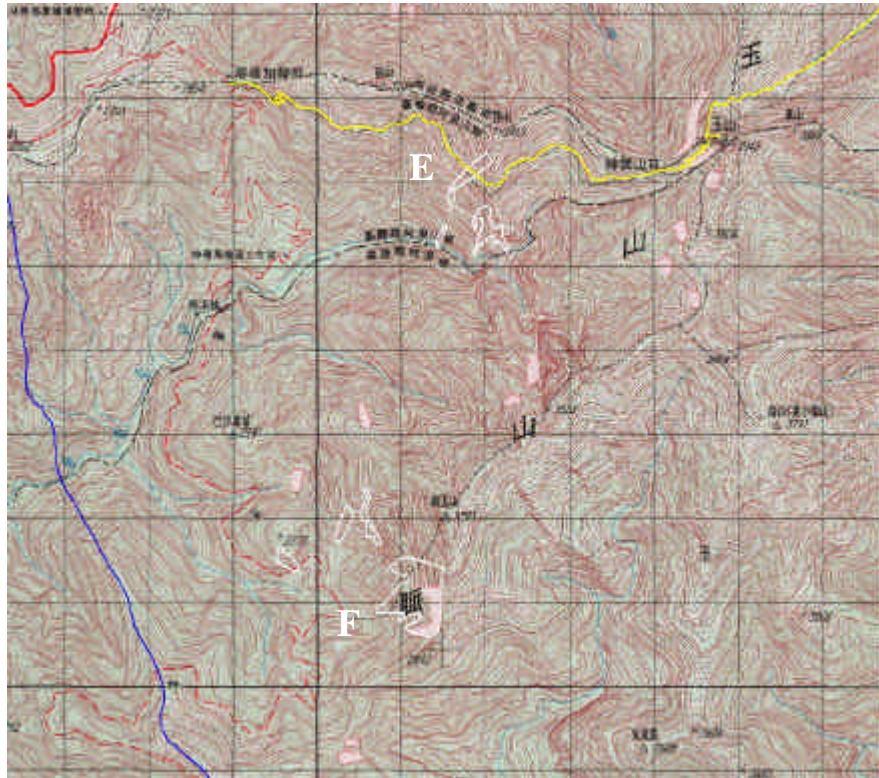
表 3.8 裸露地 E、F 描述表

位置：玉山主峰西南方	坡度：大於 55%
面積：E 約 18.3 公頃、F 約 56.9 公頃	地震前土地覆蓋狀況：崩塌地及草生地
描述：E、F 兩崩塌地主要在南北向的玉山山脊線西方接近稜線的地方發生崩塌，原先都已存在崩塌現象，地震後崩塌面積則更加擴大。其中 E 崩塌地，阻斷塔塔加往玉山主峰的玉山主線步道，需額外留意該崩塌地是否持續發展。

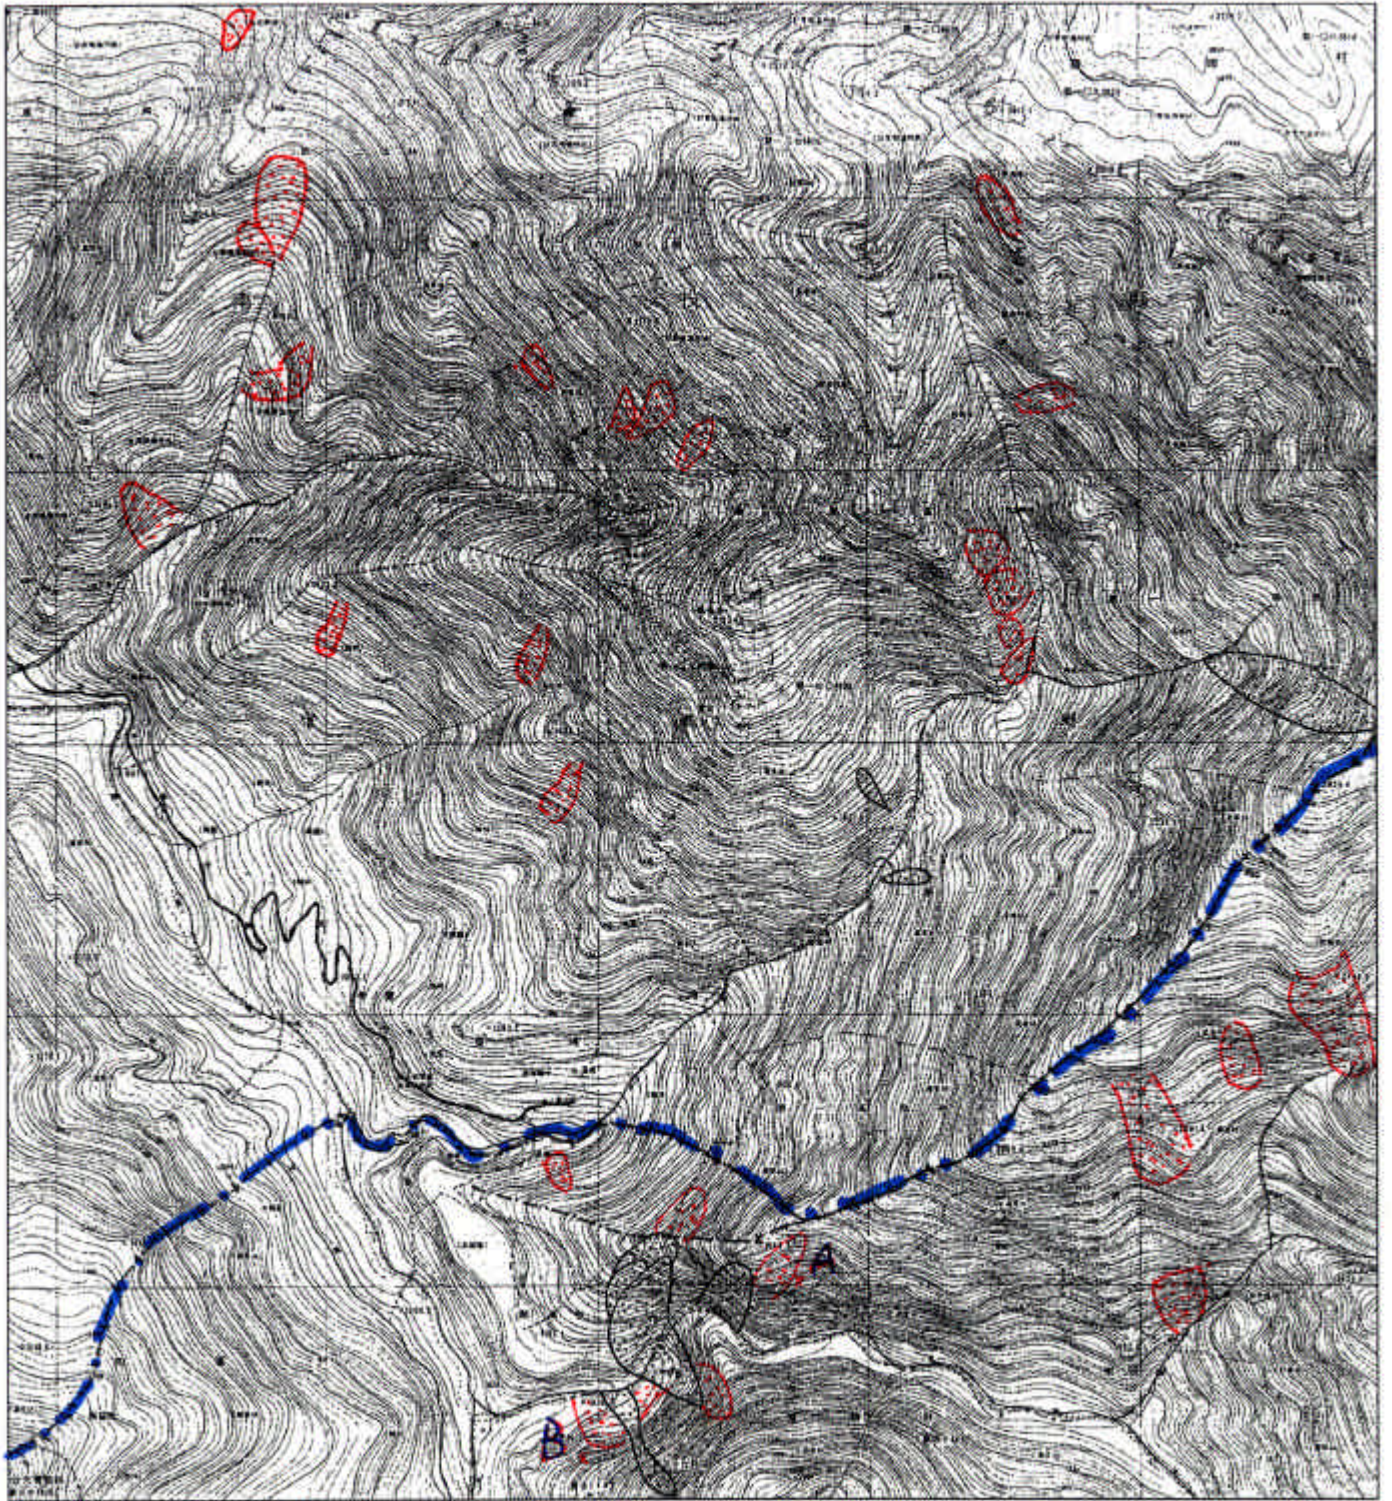
圖 3.8 東埔幅崩塌地分析圖

- a、 本幅僅其南端約四分之一面積屬於國家公園範圍。
- b、 本區新的崩塌地很多，分散於不同的坡單元上但個別面積不大，新崩塌地多出現於陡峭的坡地以及集水區上游坡地。
- c、 東埔以南，在陳有蘭溪右岸上有日據八通關越嶺古道（標註 A）通過，亦為國家公園由東埔到玉山主峰的主要步道，而此段步道有極活動的土石崩移現象發生，特別是在父子斷崖及雲龍瀑布附近，崩塌地直接穿過步道，且皆持續運動之趨勢，實為高度危險路段。主要由於該斷面為沙里仙溪斷層通過之區域，因此岩質破碎，且地殼活動頻繁。
- d、 而在東埔一鄰以南與陳有蘭溪左岸為，清朝八通關古道及遺址所在地點（標註 B），目前在這個區域內都發生了大範圍的崩塌現象，由於清朝八通關古道屬於法定一級古蹟，應進一步地進行地面勘查，以瞭解受災狀況。

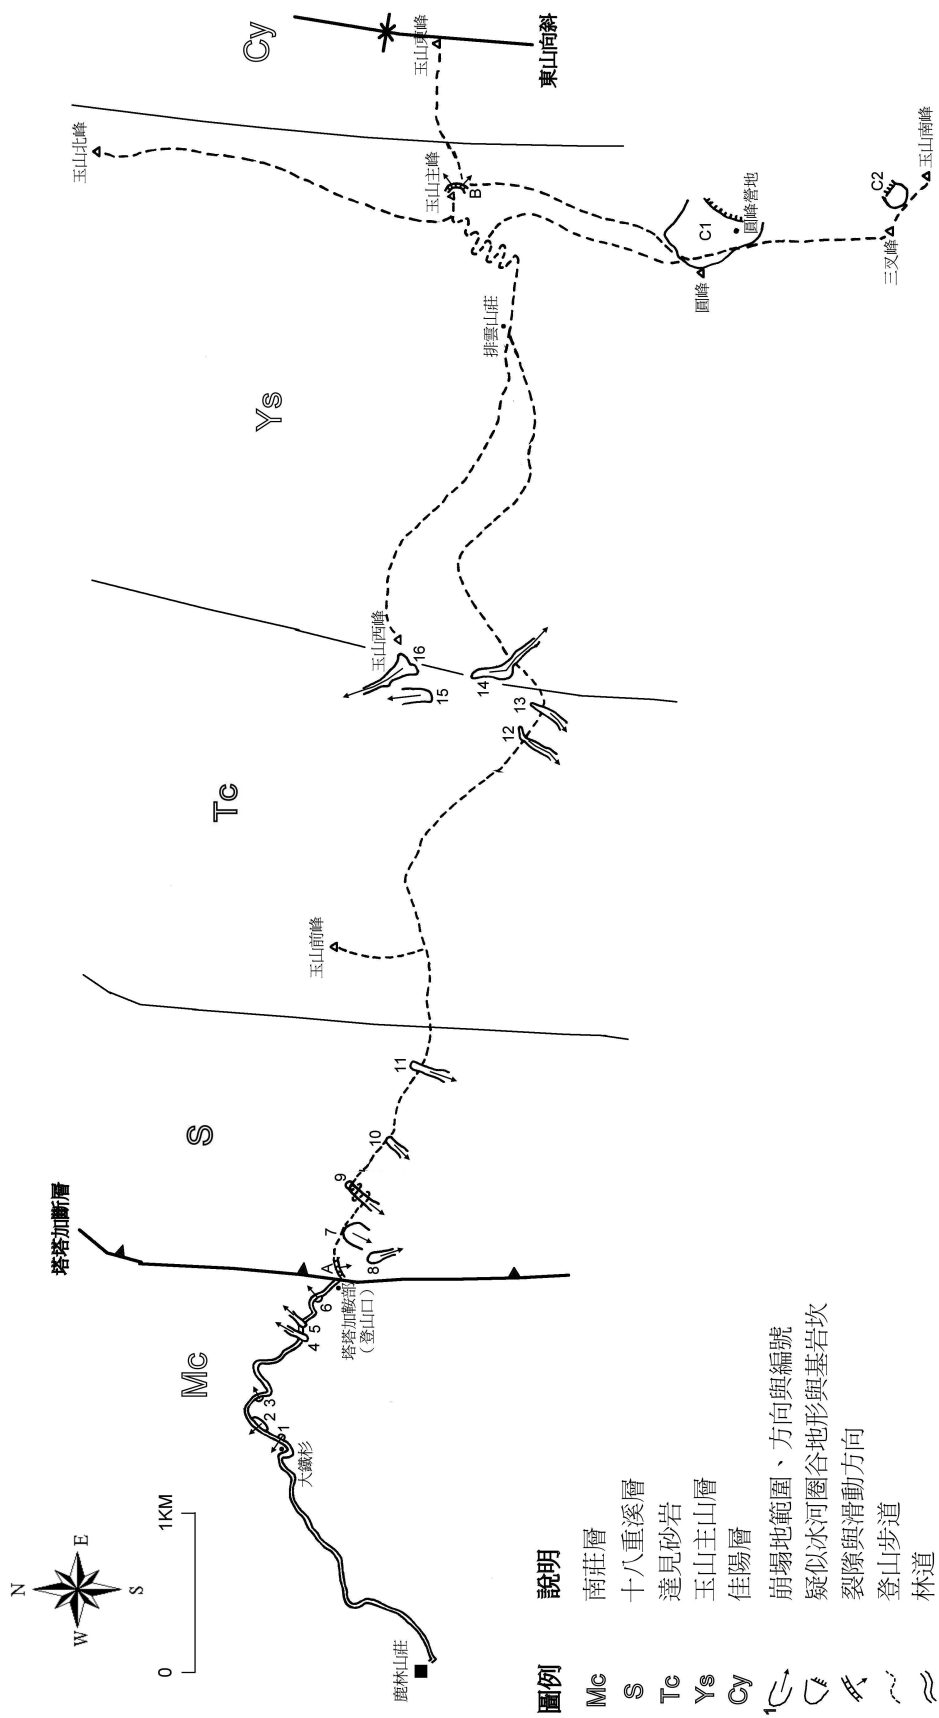
圖 4.1 塔塔加鞍部—玉山群峰地區之地質與崩塌地分佈圖 (地質圖參考自李春生, 1979)

本區的崩塌地以岩屑滑落和岩屑滑崩為主，並在靠近登山口的登山步道上發現長約 20—30 公尺的裂隙，向下邊坡滑動約 30 公分左右。本區有三處舊崩塌地、兩處新崩塌地，坡度大致介於 35 度至 45 度，均位於斜交坡，高度分佈在 2450m 至 2850m。7、8、10 號崩塌地位於凹坡處，而 9 號與 11 號則分別位於凸坡與平坡處。由於崩積物質十分破碎，使得崩塌地十分不穩定。在本次調查最後一天的回程途中，便發現 7 號崩塌地和第一天經過時相比有明顯擴大的現象，僅因前天下午下了一場午後陣雨。

其中，7 號崩塌地原為一舊崩塌地，堆積了不少細粒的板岩岩屑，加上周遭地形呈現圓弧狀，頂部有裂隙出現。但因為未至崩塌地底部調查，未能瞭解是否有趾部凸處的現象，因此暫時認定其為岩屑滑崩。

位於西峰略微西側有一處日據時代所遺留下來的神社，16 號崩場地的頂部正位於神社西方約 15–20 公尺之處 16 號崩場地頂部邊坡已有滑動所產生出來的裂隙，約有 20 公分高，可知 16 號崩場地仍逐漸地擴大當中，想必在不久的將來將會影響到神社的安危。

此外，玉山主峰的東側與南側也出現岩體向下滑動所產生的裂隙（如圖一中的 B），東北側的裂隙較小，約十幾公分高，而東側與南側的裂隙則約有 20 至 30 公分高。玉管處在主峰的東南西北四個方向均設置了景觀解說牌，而東方與南方的解說牌均可明顯發現其水泥基座已出現懸空的情形，亦可得知主峰東、南部分的岩體已有滑動的情形。

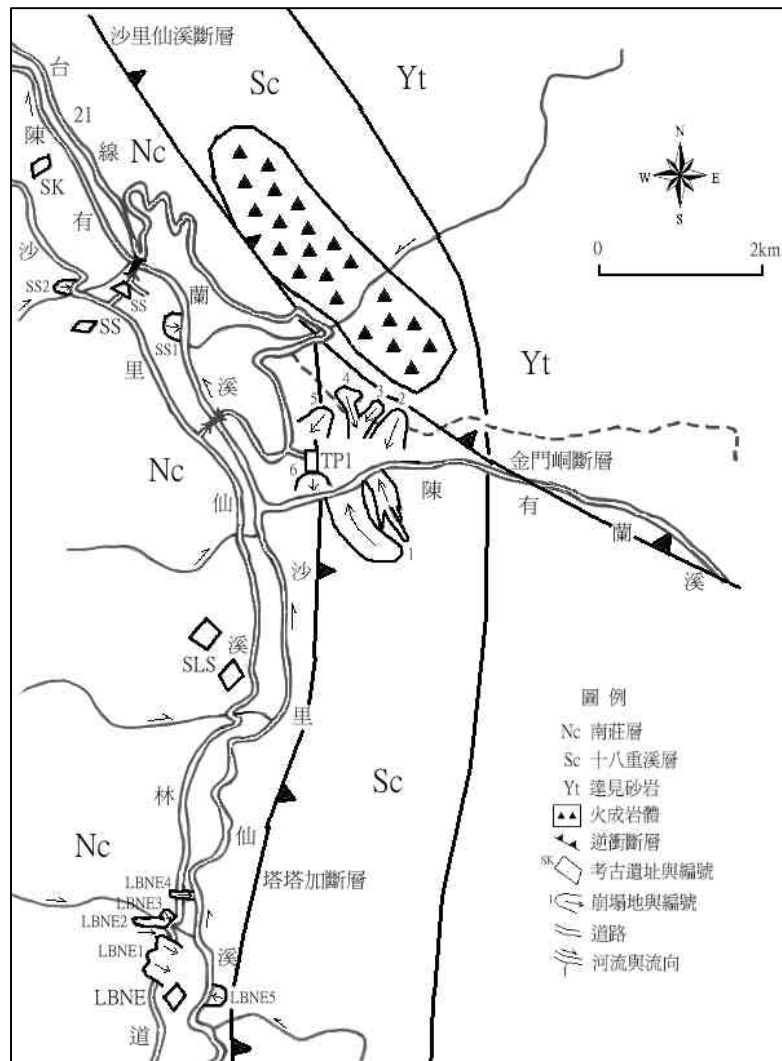
圖 4.2 東埔地區地質狀況、考古遺址與崩塌地分布圖（地質圖參考李春生，1979、張郁生，1984；考古遺址資料參考高有德，1994）

由於 2 號崩塌地（即父子斷崖）破壞嚴重，整個古道路基都已滑落至溪谷中，影響了整個調查工作的進行。由於沙里仙溪斷層從東埔南側切過陳有蘭溪，造成當地地質破碎，使得崩塌地集中發生於此地。破碎的板岩碎屑堆積於陡崖之下，形成崩積層。崩積層上目前種植了茶樹。受到重力的影響，細粒的板岩碎屑沿著不連續面逐漸下移，從當地樹木向坡頂方向傾倒、蓄水水塔下滑約 20 公尺、以及約略可見冠部陡崖出現的情況研判，5 號崩塌地為一弧形地滑。當地也已經設立警告標示，請農民注意地滑所造成的潛在危險。

清代所開闢的八通關古道，主要是經過東埔一鄰，跨越陳有蘭溪，然後沿著 1 號崩塌地呈「之」字型向上爬升，至高度 1300m 左右，沿著等高線往樂樂山屋的方向前進，但 1 號崩塌地受到陳有蘭溪沖刷坡腳的影響，加上當地岩層破碎，使得崩塌地的範圍逐漸擴大，從邊坡中段擴張至稜線。今日仍可依稀從崩塌地中找到清代八通關古道的蹤影。

LBNE 則有 5 處崩場地，地質破碎和道路開挖是造成崩塌的主要原因。LBNE1 是一新生成的崩場地，崩積層中仍夾雜著新鮮的樹幹、樹葉。LBNE2 位於凹谷之中，逕流集中是發生崩場地的另一項因素。LBNE3 是厚層砂岩分佈的地區，因此以大塊的落石為主要的崩塌物質。LBNE4 是舊崩場地擴大的現象。而 LBNE5 則是河階地受到溪流沖刷坡腳所造成的崩場地。這些崩場地對考古遺址並未造成明顯的影響。

本次報告調查了東埔附近地區的崩塌情形，記錄了 13 處崩場地，其中有 6 處分佈在八通關古道沿線，而另外 7 處則分佈在沙里仙溪林道上的兩處考古遺址 Sana Sana (SS) 與屋不那爾 (LBNE) 附近。這 12 處崩場地中，有 5 處屬於岩屑滑落，4 處屬於落石，2 處屬於沖蝕，岩屑滑崩與弧形地滑則各有 1 處。這些崩場地造成了八通關古道的破壞，並威脅到考古遺址 (TP1、SS)。
